PROYECTO FIN DE CARRERA

MINA - LAVADERO EL LIRIO

ANÁLISIS HISTÓRICO - CONSTRUCTIVO Y DE PATOLOGÍAS

AUTOR: JUAN FRANCISCO GARCÍA VIVES.
DIRECTOR: PEDRO - ENRIQUE COLLADO ESPEJO.

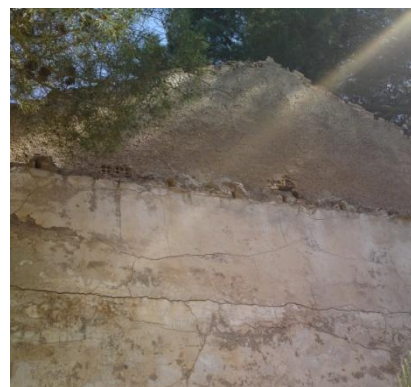
Grieta en el alzado lateral izquierdo de la casa de máquinas. Interior.

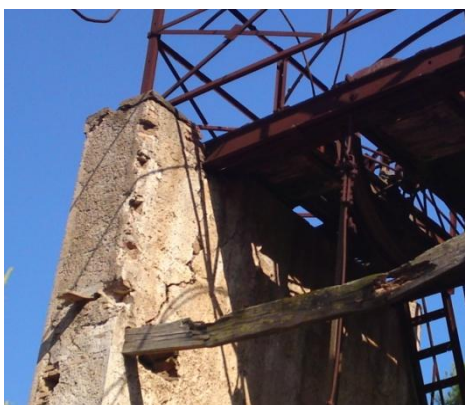
Grieta en el muro de carga del castillete.

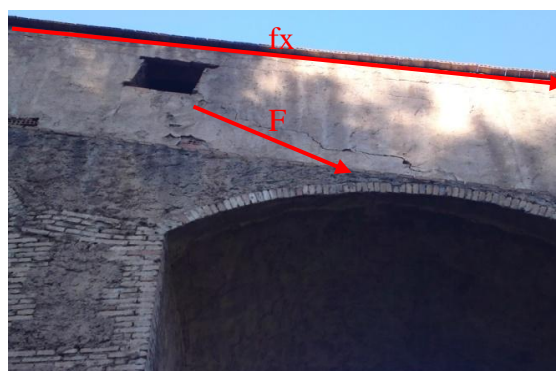
En la *pasarela* se han detectado grietas en los muros del habitáculo del túnel y en sus dos tramos. Son grietas longitudinales que van en la dirección de la resultante horizontal de descomposición de fuerzas (f_x) bajo la bóveda del túnel y que recorren todo el trayecto de la pasarela. Podemos ver grietas a 45° bajo las ventanas respiradero que siguen la dirección de la propia fuerza (F) sobre el plano inclinado, marcando la dirección ortogonal del descenso.³ Otro tipo de grietas que aparecen las observamos al comienzo y al final del segundo

Grieta en el muro de la bóveda del habitáculo del segundo tramo de la pasarela de El Lirio.

Para poder diagnosticar sería necesario realizar auscultación sobre estas grietas mediante testigos que nos ayuden a determinar su verdadero comportamiento. Además, sería más que necesario realizar sondeos geotécnicos y catas en el terreno para descartar o afirmar la existencia de asentamientos diferenciales en los muros. No obstante, podríamos suponer que estas grietas aparecen por el descuelgue de los muros del habitáculo debido a un descenso en las bóvedas que lo soporta.

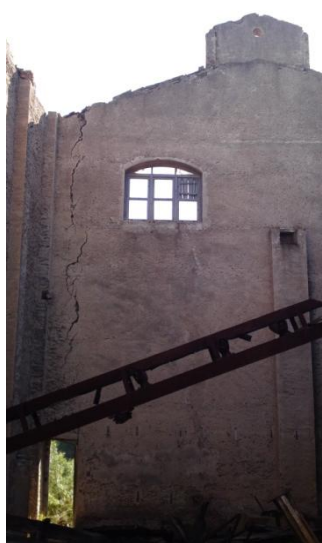
Grieta en el muro del alzado lateral derecho de la nave 1.

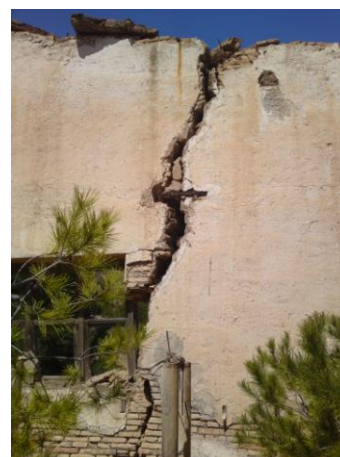
De la *nave - lavadero 3* podemos hablar de ruina. Presenta las grietas más preocupantes de todas las edificaciones del conjunto minero El Lirio. Prácticamente las observamos en todos los muros, de diferentes trazados y con distintos espesores de ancho de grieta. Las más preocupantes, sin duda, son las que encontramos en el rectángulo mayor y se manifiestan en el alzado frontal en varias de las ventanas con trayectoria inclinada y longitudinal. En el alzado lateral derecho vemos también esas grandes grietas que atraviesan las ventanas y llegan hasta el terreno, aparentemente pudieron haber sido tratadas por el mortero que presenta en su interior y los contrafuertes que traban el muro. En el alzado posterior también aparecen las grietas.

Grieta en el muro del alzado lateral derecho de la nave 3.

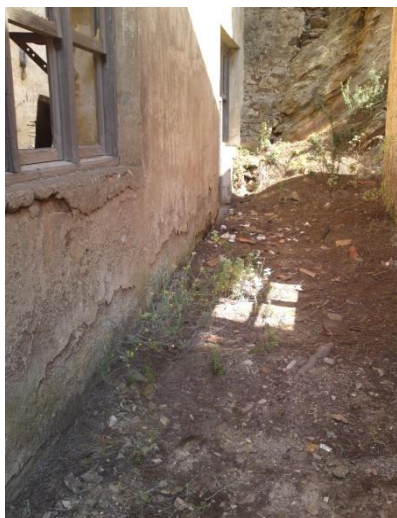
Casa de máquinas. Humedad por capilaridad. Zócalo capilar.

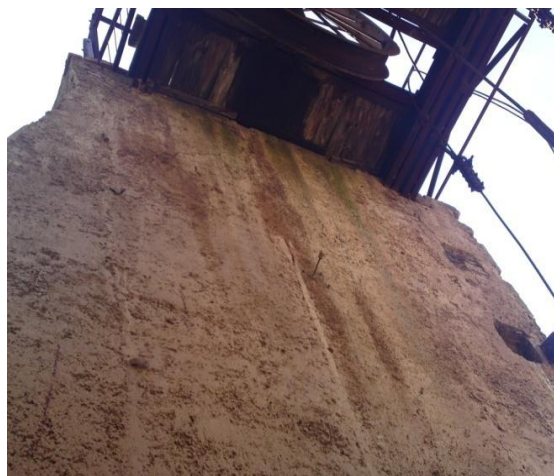
Castillete. Humedad por filtración que discurre entre el forjado y el muro.

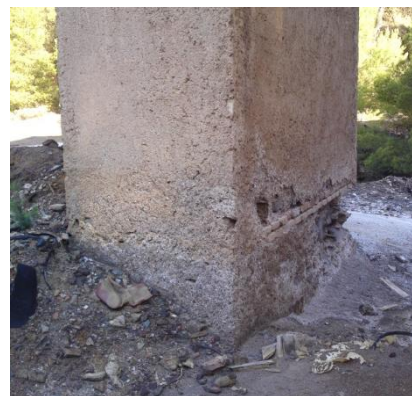
*Pasarela.
Criptoflorescencia en el muro.*

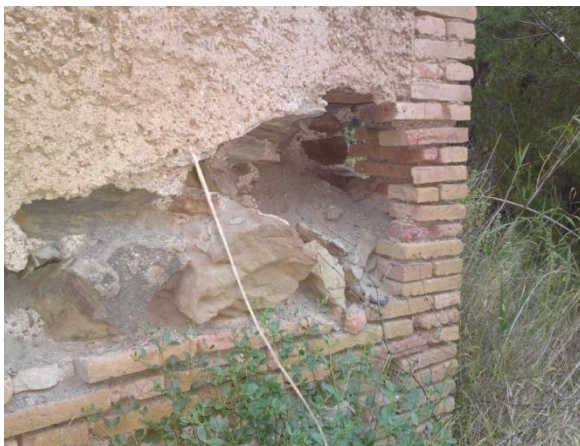
*Pasarela. Muro del segundo tramo.
Arenización de los elementos pétreos.*

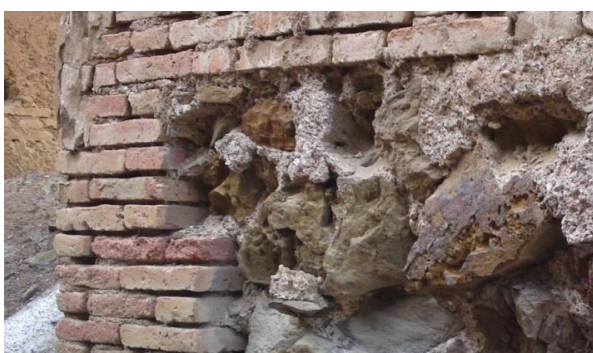
*Pasarela. Muro del segundo tramo.
Alveolización en los elementos pétreos.*

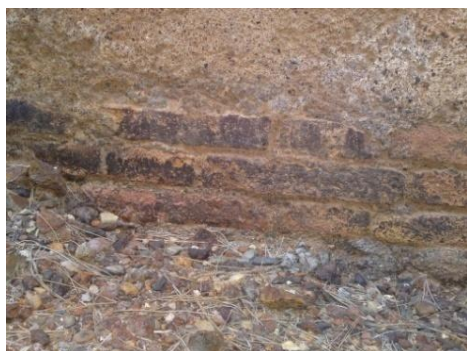
Costra negra generada en los ladrillos del muro de la pasarela.

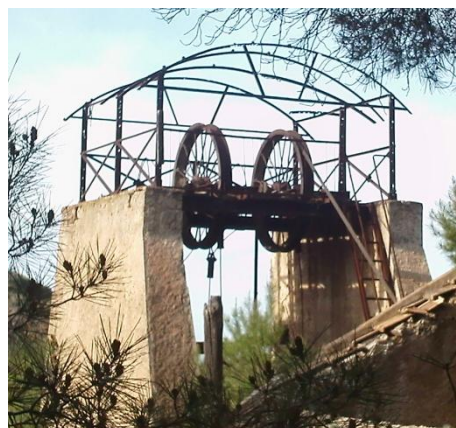
En el conjunto minero podemos destacar la oxidación que se presenta en la casa de máquinas (engranajes y herrajes), en el castillete (poleas, barandillas, vigas, estructura de protección del sol, escalera de mano y en el elevador), en la pasarela (en un entramado de plataforma de trabajo y maquinaria), en la nave 1 (en estructura auxiliar de la clasificadora), en la nave 2 (en la estructura de cerchas de formación de la cubierta y en la barandilla del voladizo) y en la nave 3 (en una escalera de mano y en la formación del voladizo como armadura de tracción).

Oxidación en todos los elementos metálicos del castillete.

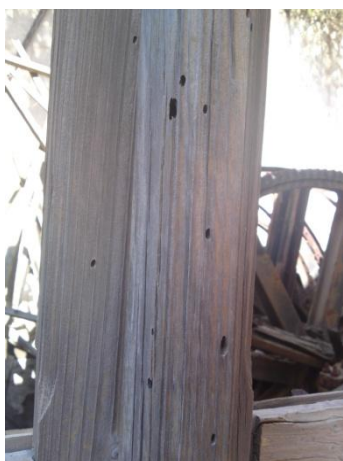
Madera de la ventana de la casa de máquinas atacada por carcoma pequeña.

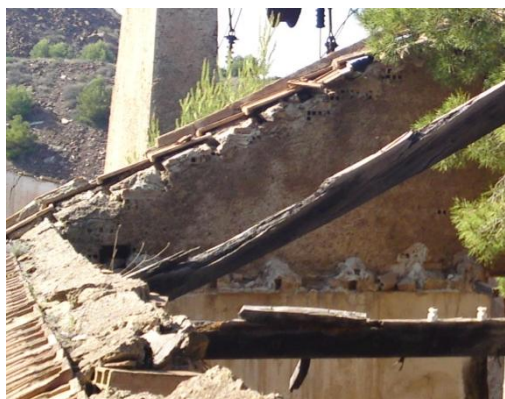
Pudrición parda en la cercha de la casa de máquinas.

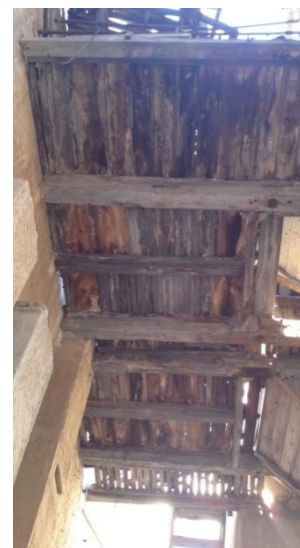
Pudrición parda en la plataforma de trabajo de la nave 1.

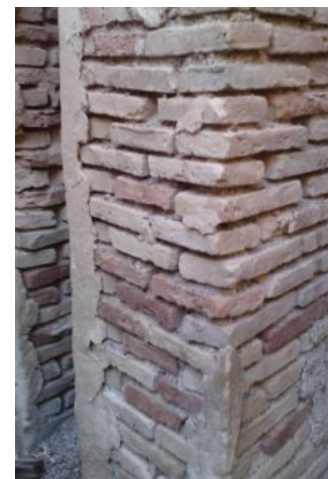
La patología, muy relacionada con la presencia de humedad, es causada principalmente por la mala adherencia entre el mortero con el soporte base. También se debe a la aparición de criptoeflorescencias debidas a la humedad por capilaridad.

Desprendimiento en el enfoscado de la nave 1.

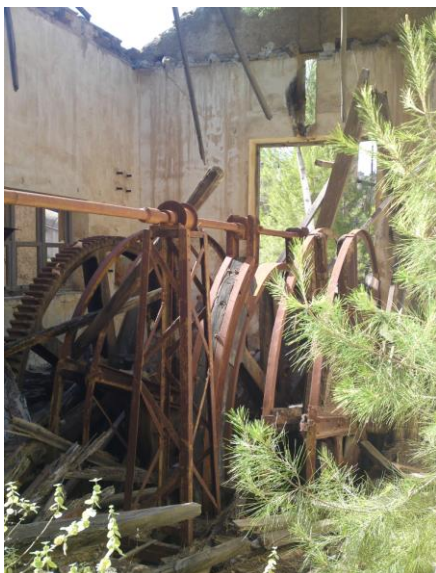
<p><i>Oxidación y corrosión de la máquina de vapor. Casa de máquinas.</i></p></div><div>

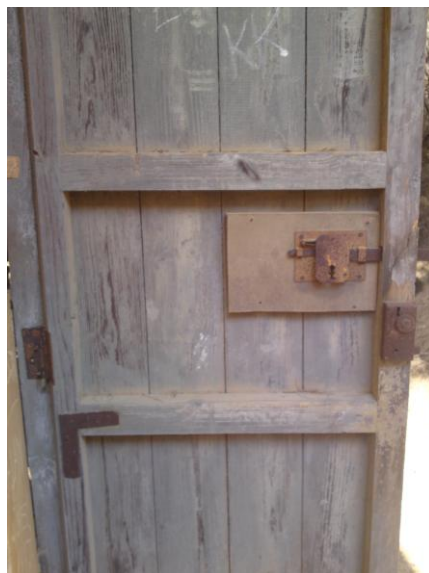
<p><i>Oxidación y corrosión de los herrajes. Casa de máquinas.</i></p></div></div>			
DESCRIPCIÓN			
<p>La <i>oxidación</i> es la principal patología que tienen los elementos metálicos. Se produce por la lluvia que ataca el metal, sobre el que incide, haciéndolo perder electrones; transformándolo en óxidos y sulfatos, que son compuestos solubles, de textura pulverulenta y sin adherencia al núcleo metálico.</p> <p>La <i>corrosión</i> se produce cuando el elemento hierro u otros metales están en presencia de oxígeno. La corrosión es la destrucción paulatina de los cuerpos metálicos por acción de agentes externos, persista o no su forma.</p> <p>En la casa de máquinas observamos oxidación y corrosión en el patrimonio industrial, es decir, en los engranajes y demás elementos que componen la maquinaria.</p> <p>Por otro lado también observamos esta patología en los herrajes como son las cerraduras, bisagras, etc.</p>

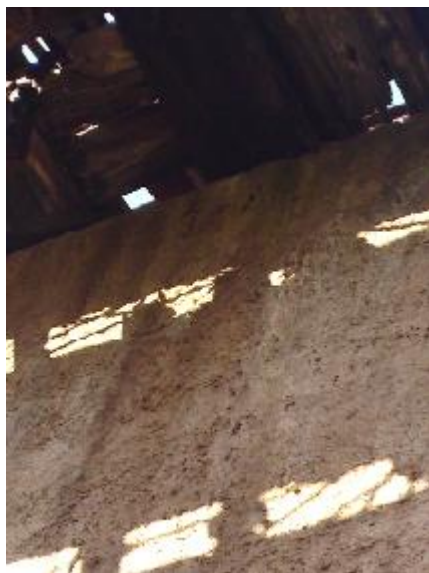
</div><div><i>Humedad por filtración. Encuentro del muro con el forjado. Castillete.</i></div></div>			
DESCRIPCIÓN			
<p>En el castillete podemos encontrar la humedad causada por capilaridad y la producida por las filtraciones de agua de lluvia.</p> <p>La <i>humedad por capilaridad</i> se debe a la succión que el propio material ejerce al agua del subsuelo, en dirección opuesta a la gravedad. Este agua, con sus sales disueltas, es uno de los factores que más influyen en el deterioro de los materiales cuando tras la evaporación del agua estas sales se cristalizan en los poros, disgregando el material. En el castillete está presente en el perímetro del muro próximo a la zona de contacto con la zapata.</p> <p>La <i>humedad por filtración</i> se produce por la incidencia del agua de lluvia, que por gravedad y por el viento discurre por la superficie de los paramentos. En el castillete las encontramos en el encuentro de los muros con el forjado y en los muros con las zapatas.</p>

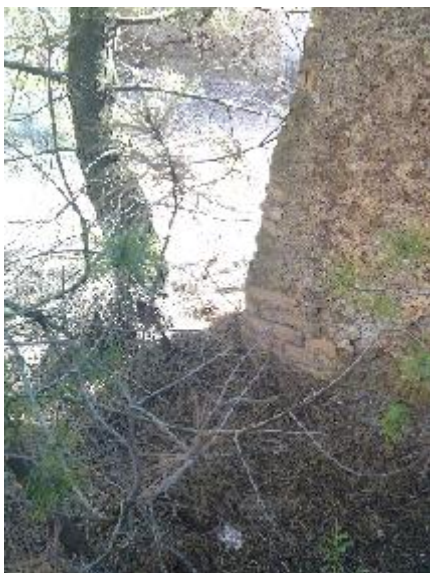
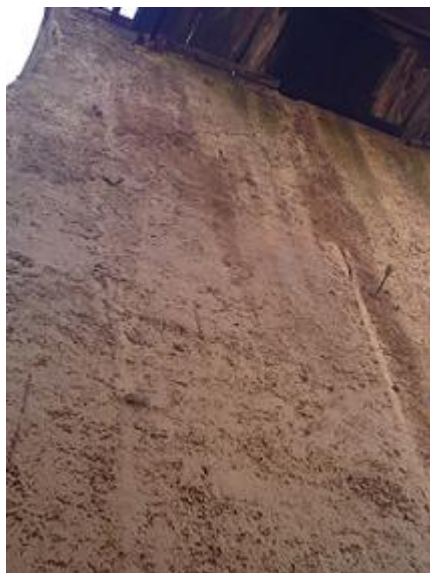
<i>Biodeterioro. Plantas superiores. Alzado lateral izquierdo. Cara interior.</i>	<i>Biodeterioro. Liquen. Encuentro muro con forjado. Alzado lateral izquierdo.</i>

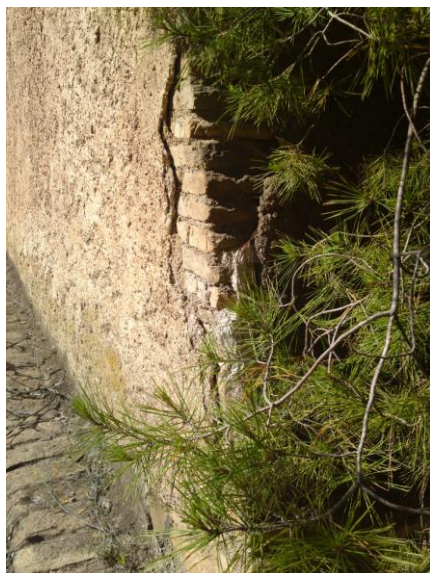
</div><div><i>Desprendimientos del enfoscado del muros del castillete.</i></div><div><i>Desprendimiento del enfoscado del muro. Alzado frontal. Castillete.</i></div></div> <tr><td colspan="4">DESCRIPCIÓN</td></tr> <tr><td colspan="4"><p>Los <i>desprendimientos</i> y <i>desconchados</i> son otras patologías que encontramos en los revestimientos de los muros del castillete.</p><p>Los desconchados son una degradación cuya consecuencia es el despegue, y posterior caída, de uno o más estratos superficiales y paralelos entre sí de enfoscados, revocos de mortero y argamasas que recubren los paramentos de los muros.</p><p>Los desconchados los encontramos en zonas concretas que presentan humedad por capilaridad. También aparecen localizadas puntualmente en otras como en el muro izquierdo del alzado frontal y en ese mismo muro, en el encuentro de una viga del forjado con el muro.</p></td></tr>				DESCRIPCIÓN				<p>Los <i>desprendimientos</i> y <i>desconchados</i> son otras patologías que encontramos en los revestimientos de los muros del castillete.</p> <p>Los desconchados son una degradación cuya consecuencia es el despegue, y posterior caída, de uno o más estratos superficiales y paralelos entre sí de enfoscados, revocos de mortero y argamasas que recubren los paramentos de los muros.</p> <p>Los desconchados los encontramos en zonas concretas que presentan humedad por capilaridad. También aparecen localizadas puntualmente en otras como en el muro izquierdo del alzado frontal y en ese mismo muro, en el encuentro de una viga del forjado con el muro.</p>

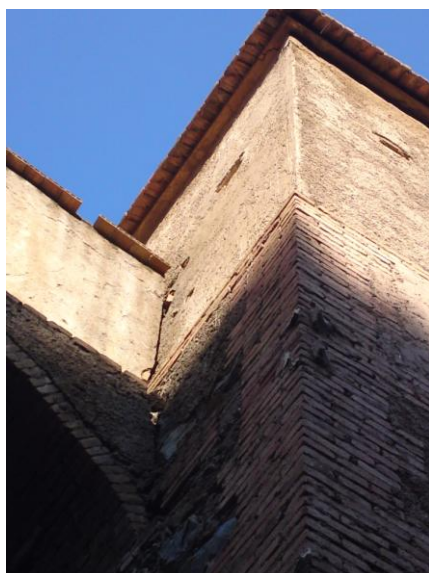
Grieta vertical en el encuentro del segundo tramo con la caseta. Pasarela.

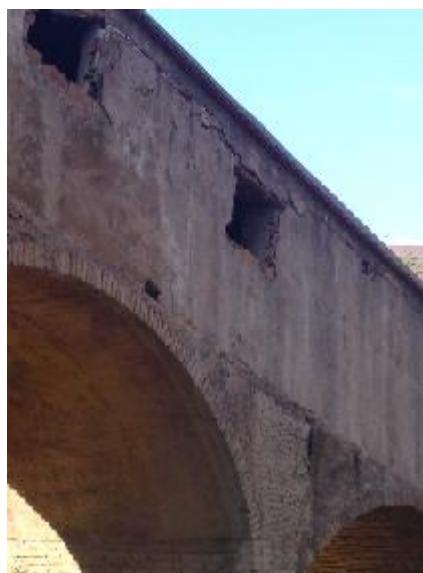
Grieta longitudinal en el primer tramo del muro del habitáculo. Pasarela.

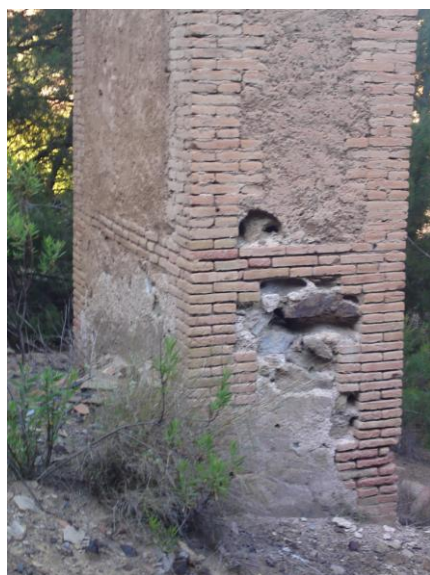
<p><i>Plantas superiores, arbustos, segundo tramo de la pasarela.</i></p></div>			
<div><h3>DESCRIPCIÓN</h3><p>El biodeterioro es causado por organismos micro y macroscópicos, plantas superiores e inferiores, insectos, mamíferos y aves. Para su desarrollo son precisos unos mínimos nutricionales (con la participación de la luz para aquellos organismos que realicen la fotosíntesis) y, generalmente, la presencia de agua.</p><p>En la pasarela aparece <i>biodeterioro macroscópico</i> producido por plantas superiores (pinos y arbustos), localizadas muy próximas a los muros del primer y segundo tramo.</p></div>

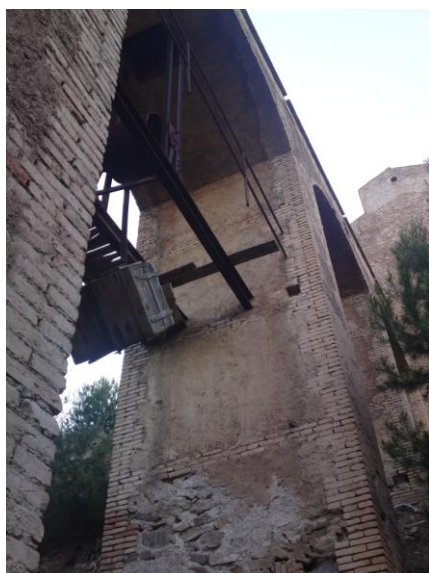
Oxidación y corrosión de la plataforma en el segundo tramo de la pasarela.

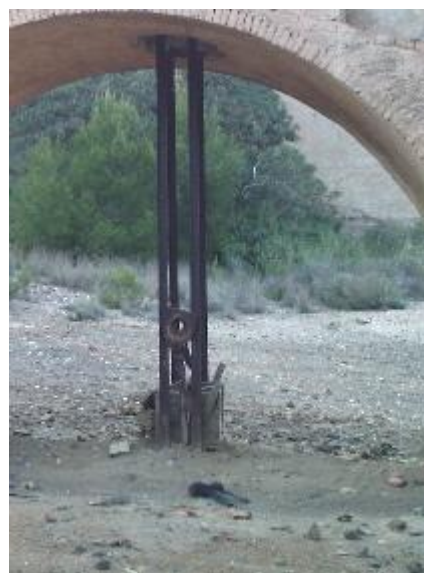
Oxidación y corrosión en los elementos metálicos del primer tramo.

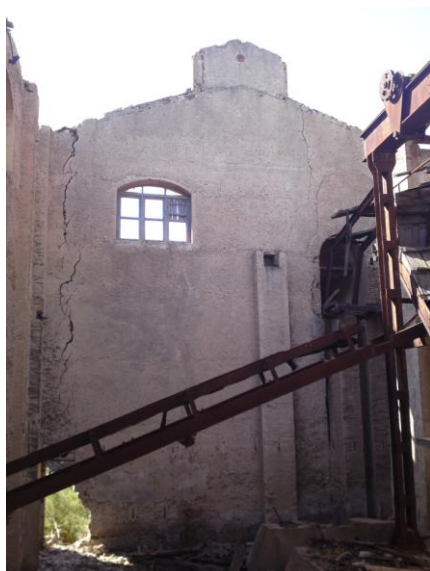
Grieta longitudinal que atraviesa toda la fachada del alzado lateral derecho.

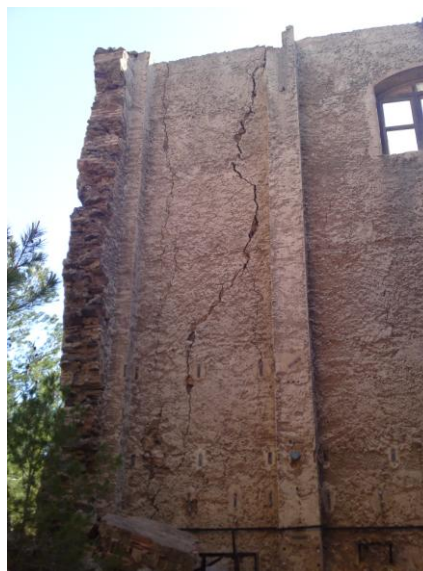
Grieta longitudinal que atraviesa el alzado posterior de la nave - lavadero.

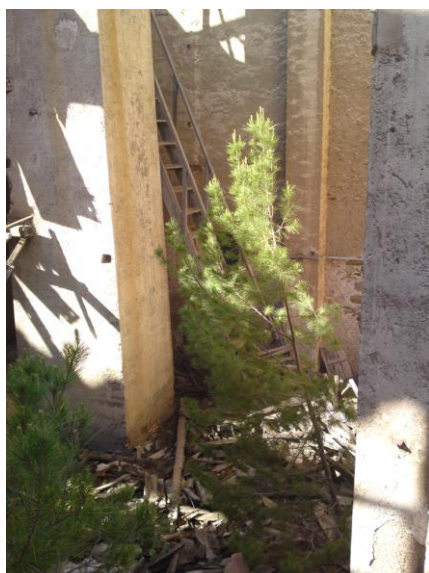
Biodeterioro en el interior de la nave - lavadero 1. Plantas superiores. Pinos.

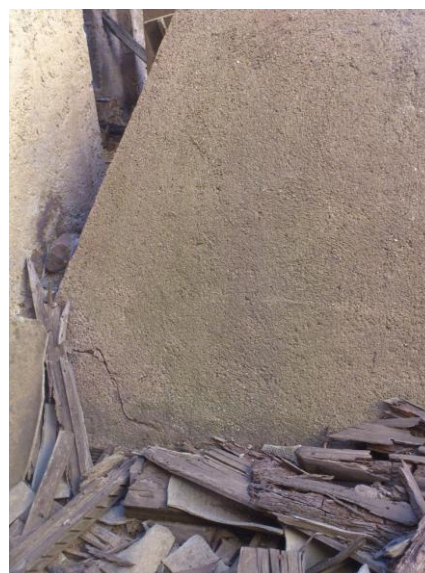
Biodeterioro en la basamenta de la tolva, interior de la nave. Líquen.

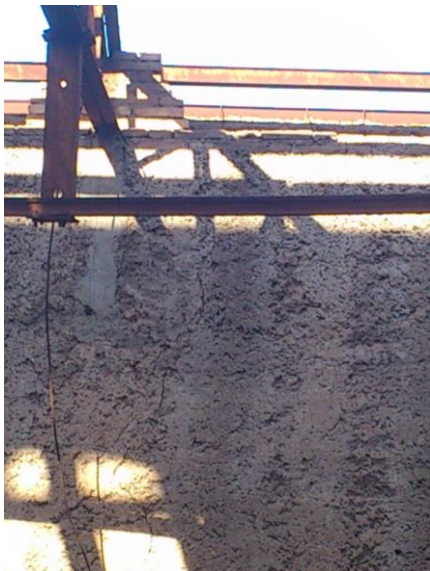
<p><i>Grieta longitudinal localizada en el alzado posterior de la nave 2.</i></p></div><div>

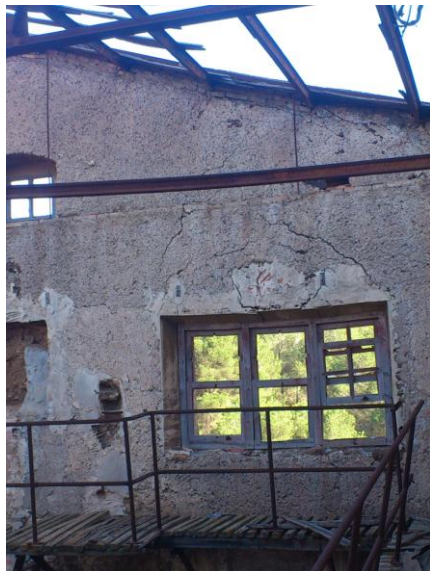
<p><i>Grietas situadas próximas al dintel de la nave 2.</i></p></div></div>			
DESCRIPCIÓN			
<p>Las <i>grietas</i> que aparecen en los muros de la nave - lavadero 2 se observan en el alzado posterior, cercano al encuentro de la cercha con el muro y aproximadamente a la mitad de éste.</p> <p>También vemos grietas de diferentes trayectorias en la zona de dintel de la ventana del alzado lateral derecho.</p> <p>Finalmente, se han localizado <i>fisuras</i> en los empotramientos de la viga IPE con el muro, que se encuentra en el alzado frontal de la nave - lavadero 2. También las vemos en el enfoscado de los muros debido a las dilataciones térmicas que experimentan los materiales.</p>

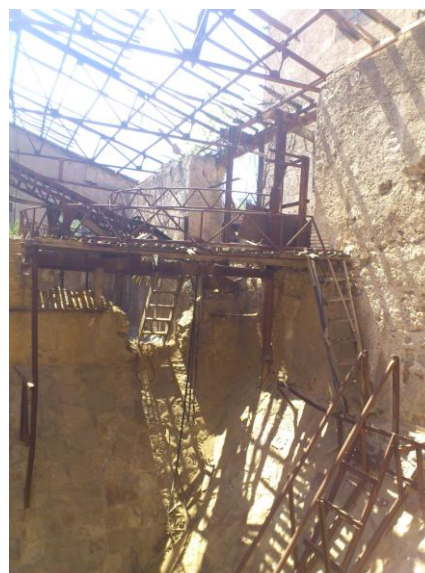
Oxidación y corrosión de los elementos industriales y voladizo de la nave.

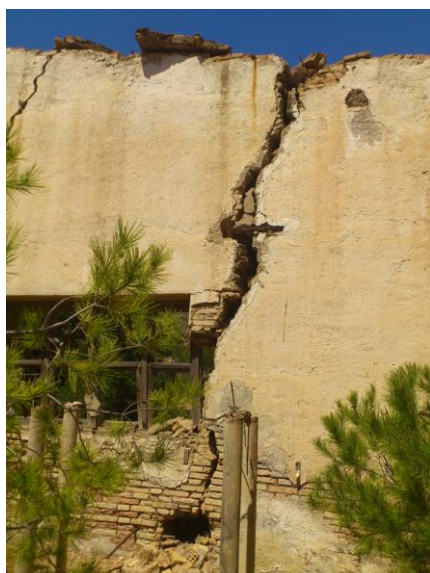
Grieta que atraviesa toda la fachada del alzado lateral derecho.

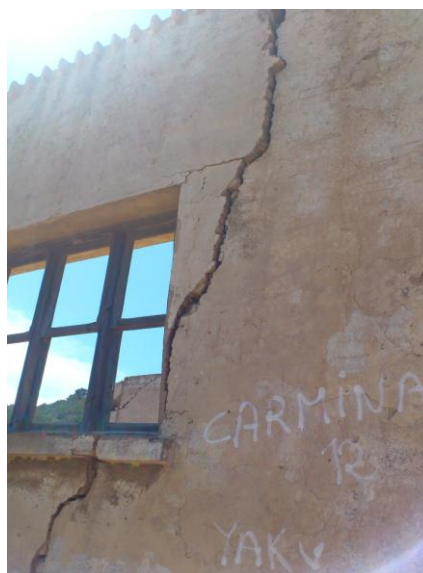
Grieta inclinada que atraviesa el alzado frontal de la nave - lavadero 3.

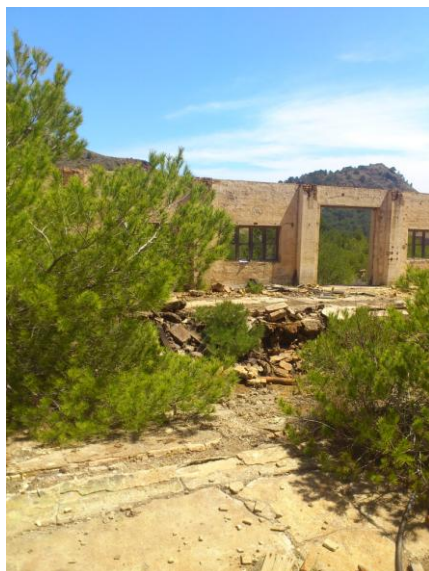
Biodeterioro en el interior de la nave - lavadero 3. Plantas superiores. Pinos.

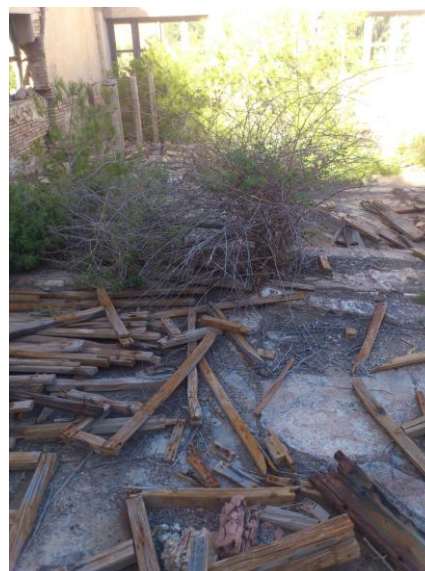
Biodeterioro en el interior de la nave - lavadero 3. Arbustos.

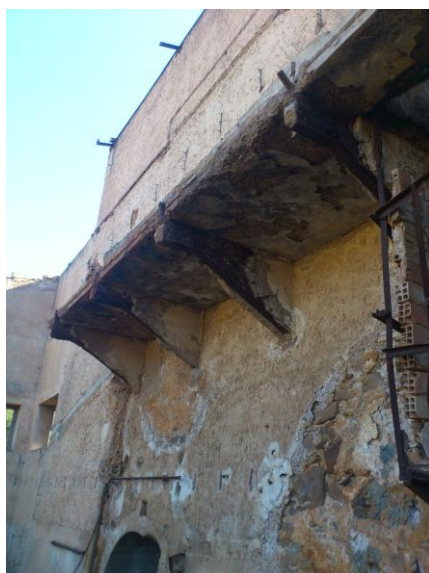
Corrosión de la armadura del voladizo de la nave - lavadero 3.

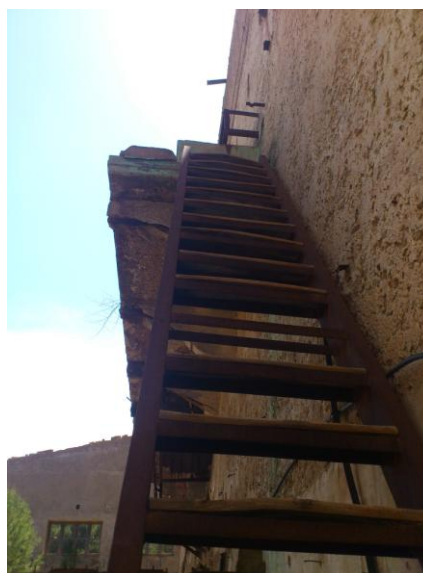
Oxidación y corrosión de la escalera metálica y los elementos industriales.

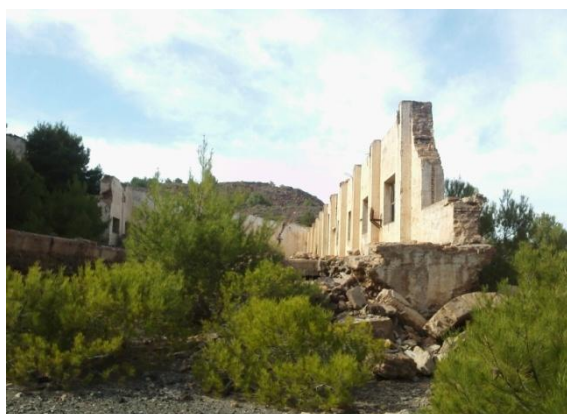
*Aspecto actual de la tercera nave de El Lirio.
Lamentable estado de conservación.*

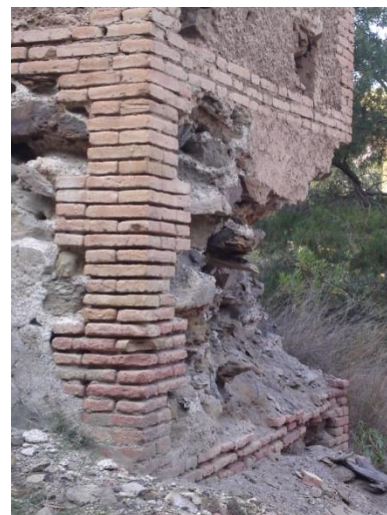
Muro de carga del segundo tramo de la pasarela de la Mina - Lavadero El Lirio. Deficiente estado de conservación.

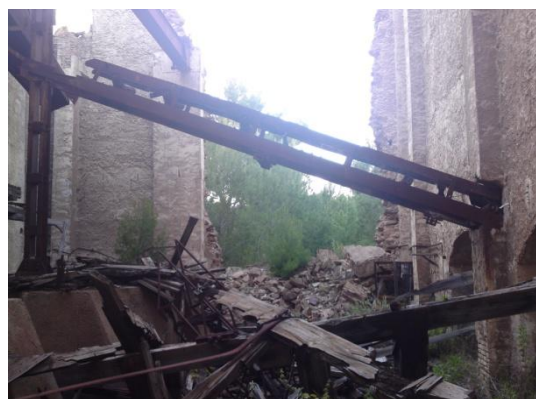
Deficiente conservación de la primera nave del conjunto minero El Lirio.

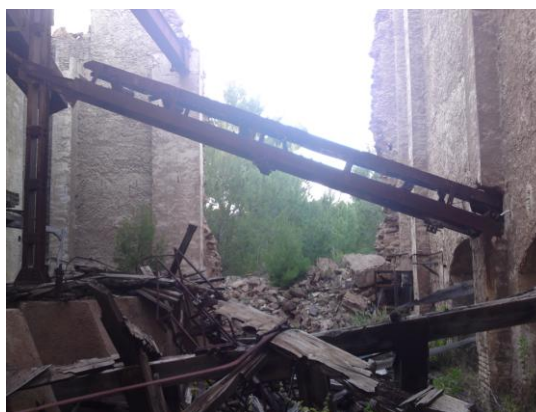
*Nave - lavadero 1.
Lagunas volumétricas en cubiertas y muro.*

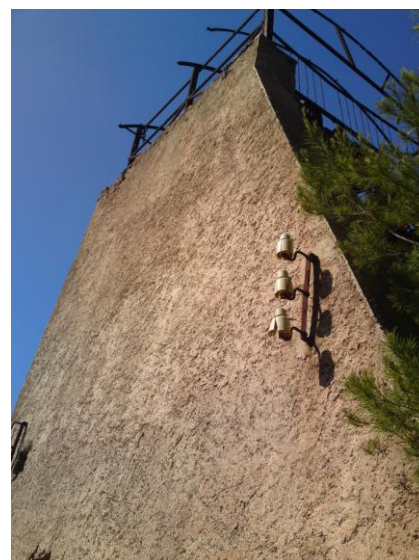
*Enfoscado de los muros del castillete.
Suciedad de los paramentos.*

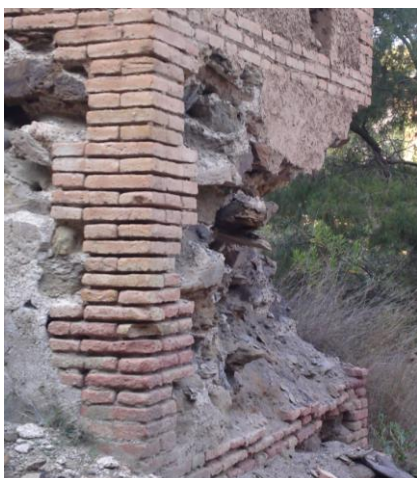
*Muro de la pasarela.
Elementos cerámicos erosionados.
Mortero disgregado.*

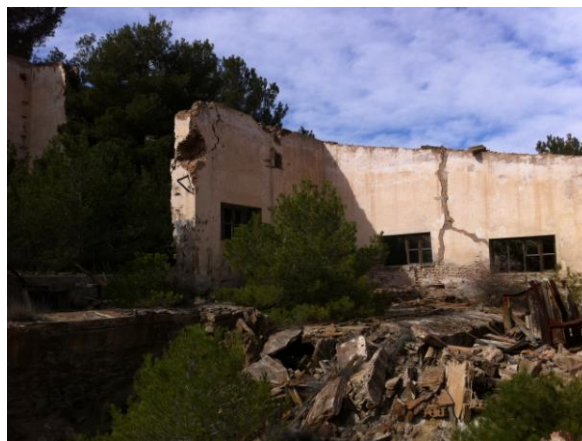
Plantas superiores en el interior de la nave 3.
